Redskabsinspektion gennemført hos:

## AKB 50-2 Alberts have.

15 maj 2020

HOVEDINSPEKTION

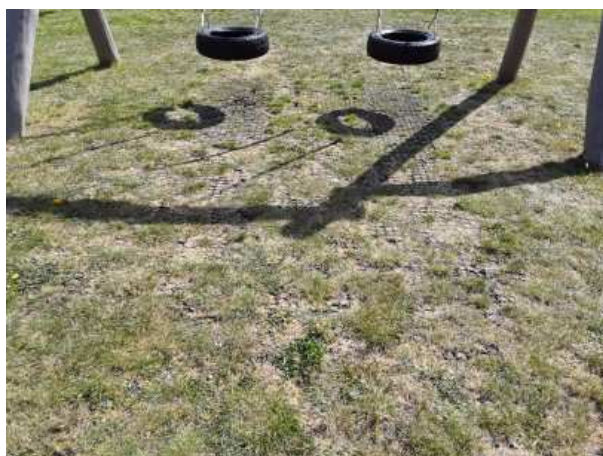
3 Foto 3

Gummimåtterne er ikke vedligeholdte og vurderes ikke at overholde standardens krav til eftergivende egenskaber. Gummimåtternes huller skal være rene for materiale, og bør derfor løftes og renses.

DS/EN 1176 Del 1 pkt. 4.2.8.5.2

Stødabsorberende legepladsunderlag

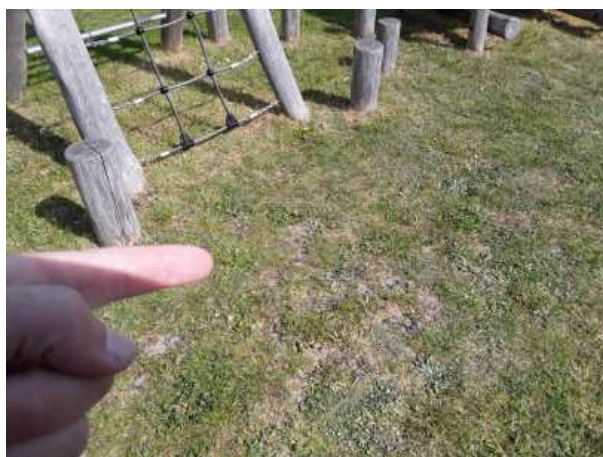
5 Foto 5

1

Gummimåtterne er ikke vedligeholdet og vurderes ikke at overholde standardens krav til eftergivende egenskaber.  
Gummimåtternes huller skal være rene for materiale, og bør derfor løftes og renses.

DS/EN 1176 Del 1 pkt. 4.2.8.5.2  
Stødabsorberende legepladsunderlag

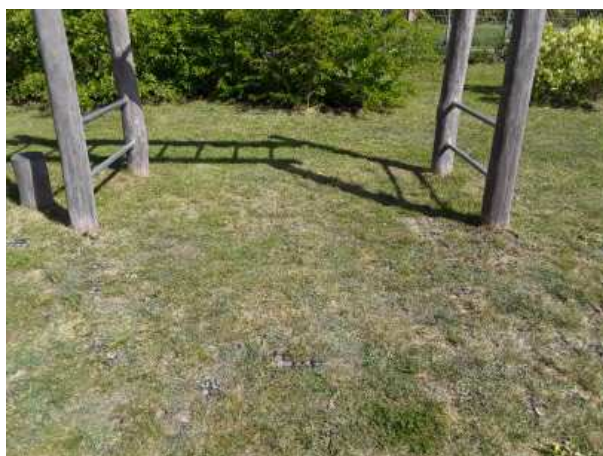
6 Foto 6

1

Underlaget er ikke vedligeholdet, og vurderes derfor ikke at overholde standardens krav til støddæmpning.

DS/EN 1176 del 1 pkt. 4.2.8.5.2  
Stødabsorberende legepladsunderlag.

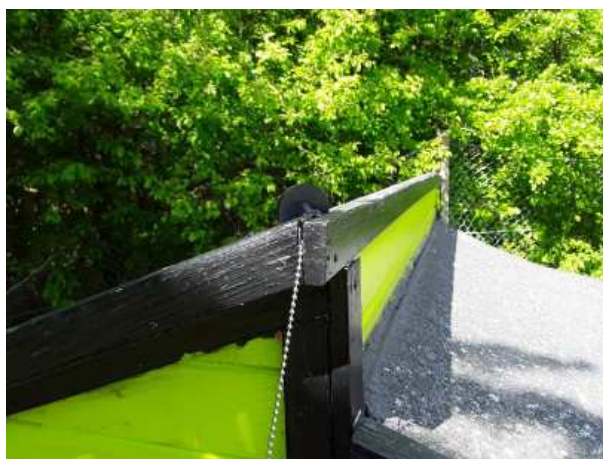
8 Foto 8

0

Redskabet fejler ved snorestopperprøven.  
Her vist med prøvningsudstyr.  
DS/EN 1176 del 1 pkt. 4.2.7.3 Fastklemning  
af tøj + Anneks D pkt. 3 Fastklemning af tøj

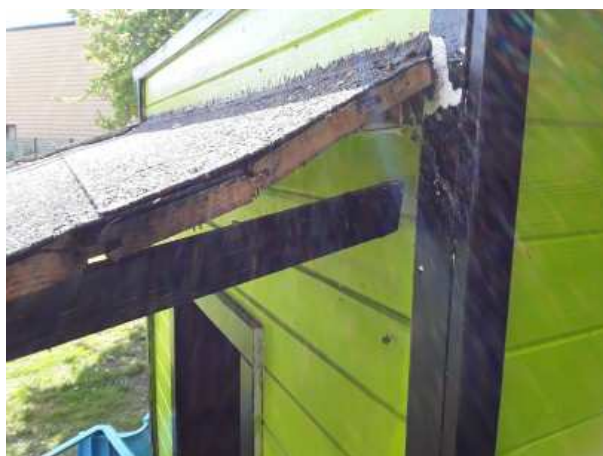
9 Foto 9

1

Der er fremskredent råd i denne redskabsdel, og det anbefales at den efterses af en montør mhp. udskiftning. Observer skadens fremskriden indtil da.

DS/EN 1176 del 7 pkt. 8.2.7 Korrigerende vedligeholdelse.

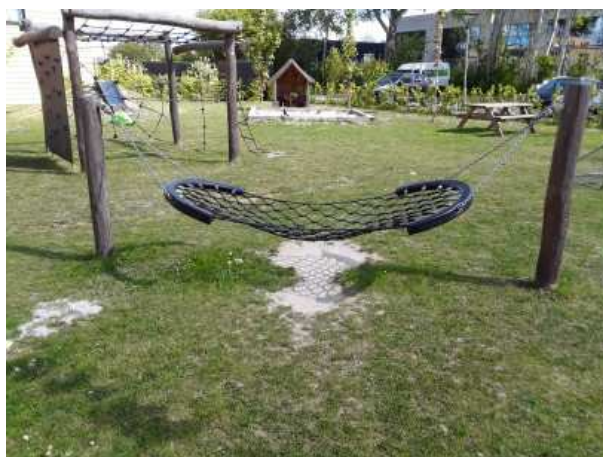
11 Foto 11

3

Der er ikke registreret afvigelser d.d.

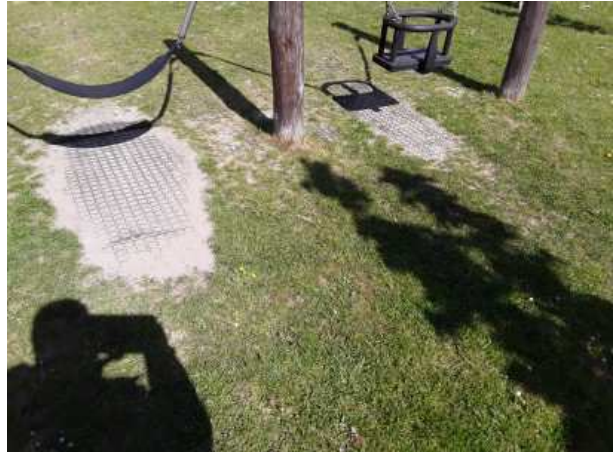
13 Foto 13

1

Gummimåtterne er ikke vedligeholdet og vurderes ikke at overholde standardens krav til eftergivende egenskaber. Gummimåtternes huller skal være rene for materiale, og bør derfor løftes og renses.

DS/EN 1176 Del 1 pkt. 4.2.8.5.2  
Stødabsorberende legepladsunderlag

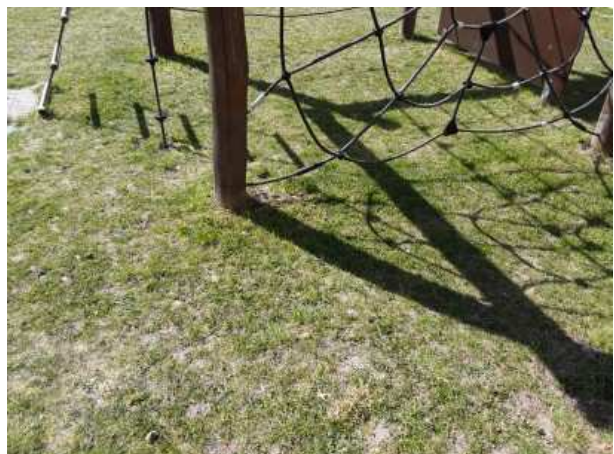
15 Foto 15

1

Gummimåtterne er ikke vedligeholdet og vurderes ikke at overholde standardens krav til eftergivende egenskaber. Gummimåtternes huller skal være rene for materiale, og bør derfor løftes og renses.

DS/EN 1176 Del 1 pkt. 4.2.8.5.2  
Stødabsorberende legepladsunderlag

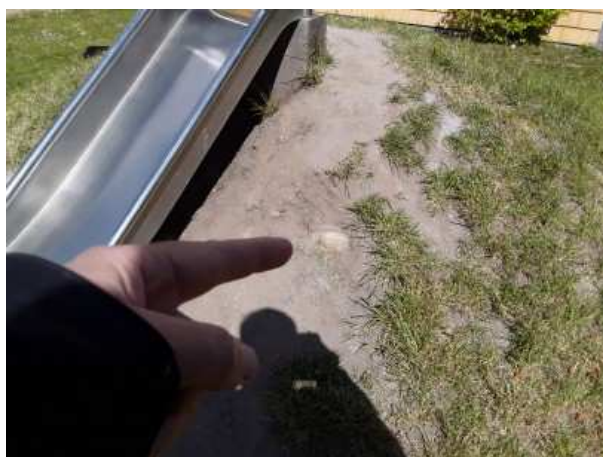
17 Foto 17

Faldrummets udstrækning bør være mindst 150 cm, målt fra redskabets yderste hævede del.

DS/EN 1176 del 1 pkt. 4.2.8.4 Beskyttelse mod skader i faldrummet.

Det bør tilsikres at faldrummet altid er frit for forhindringer.

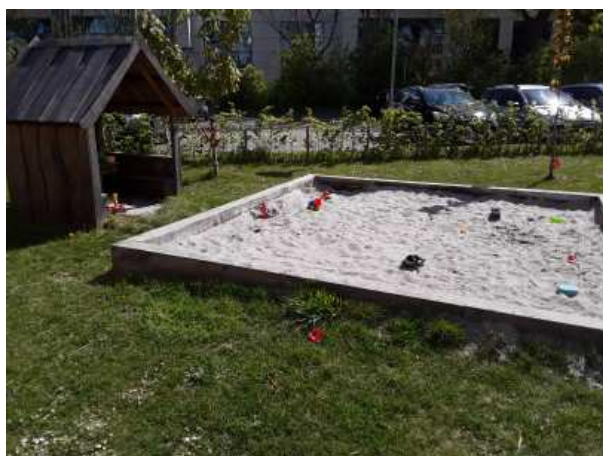
18 Foto 18

DS/EN 1176 del 1. Generelt  
DS/EN 1176 del 7. Vedligehold  
Der er ikke registreret afvigelser d.d.
